MORTEROS DE CAL PARA AMBIENTES COSTEROS. SALINAS HISTÓRICAS EN LANZAROTE.

Escuela Técnica Superior de Arquitectura de Sevilla.

Trabajo fin de Grado. Grupo J. 2018/2019

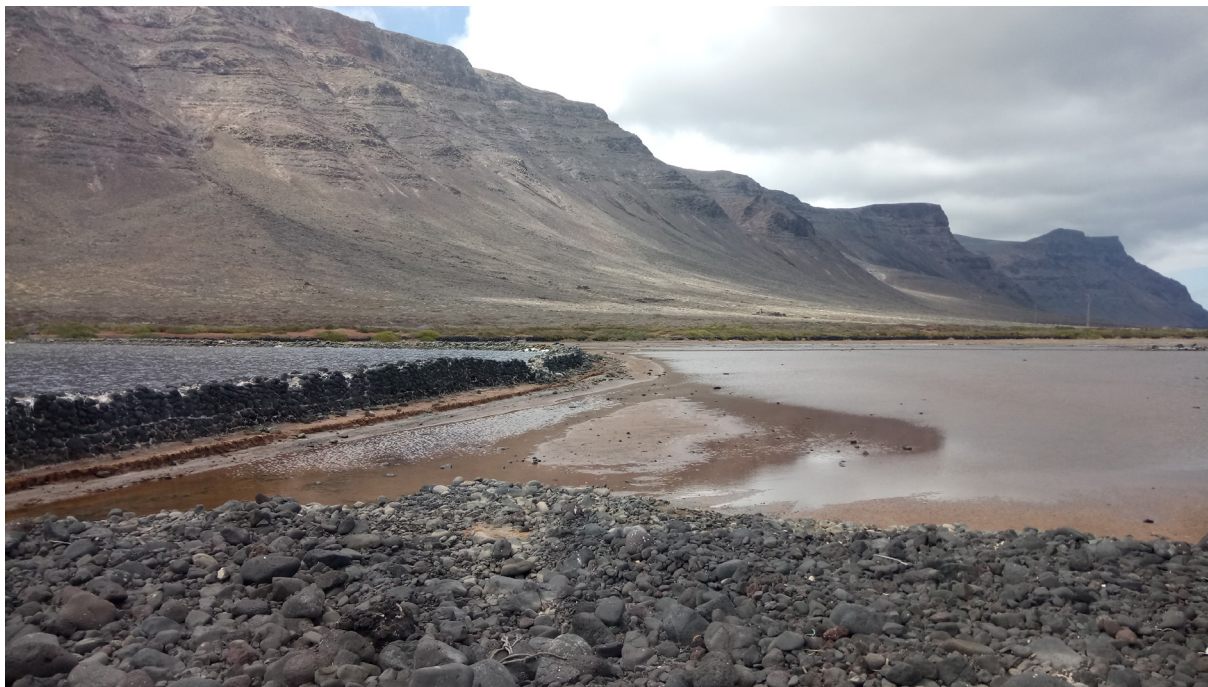
Figura 7 – Salinas del Río. Fuente: Proyecto de ejecución restauración paisajística de las Salinas del Río [4].

Las Salinas de Río son las primeras salinas tradicionales construidas en Canarias. Este tipo de salinas mantiene el proceso natural de las lagunas saladas, de superficie extensa y plana. En ella hay una pequeña lámina de agua, se llenaba de forma natural por la intrusión marina, de la que se va recogiendo la capa de sal de los bordes. A esto se le añade un proceso más en el que se va haciendo pasar el agua por distintos recipientes de mayor a menor tamaño, produciéndose un aumento de la concentración salina. Con ello se consigue aumentar el rendimiento de la producción a principios del siglo XVII.

Este proceso experimental sobre la laguna heredada, cuyo fondo de barro asegura su impermeabilización del suelo, empieza tras un apisonamiento del fondo. Consiste en la construcción de los diferentes muros, se excavaron zancas en las que se encajarían. Muchos de ellos están contruidos con mampostería de piedra y revestido de mortero de cal. La cal se realizó con piedras del lugar, quemadas en el Horno de Gusa (Figura 8).

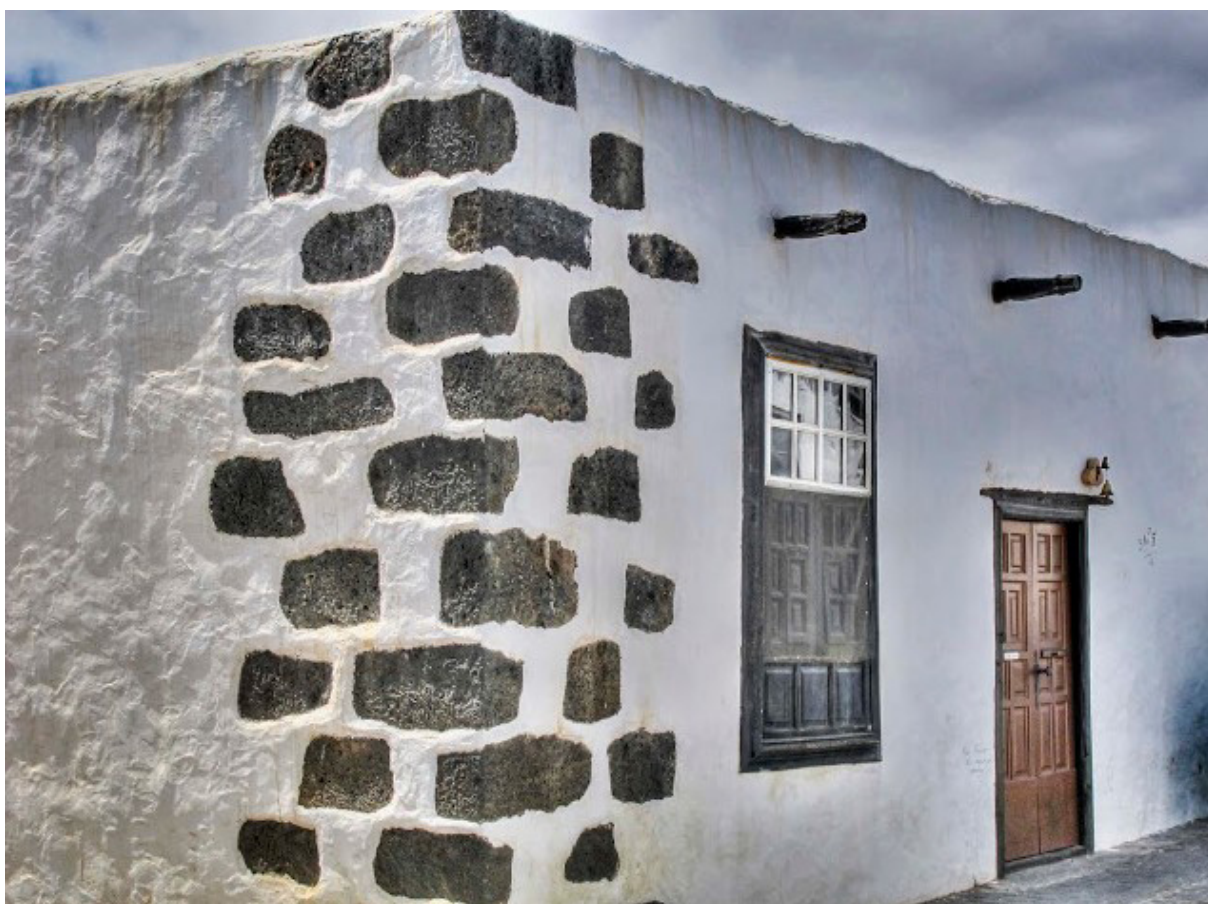
Figura 13 – Arquitectura vernácula en Lanzarote. Web: <http://mirandoatravesdeuncristal.blogspot.com/2012/06/arquitectura-de-lanzarote-la-de.html>.

La arquitectura vernácula tradicional, como podemos ver en la Figura 13, utiliza unos materiales básicos de piedra, madera y cal, formando muros de mampostería que se encalaban. Se aplicaba un primer revestimiento con mortero de cal, menos rico, para formar una primera superficie sobre la que se aplicaba una lechada rica en cal. “La disposición por capas, con tamaño de poros, resistencias mecánicas y granulometrías decreciendo hacia el exterior (aumento de la cantidad de cal en la relación cal/árido).” Favorece y aumenta la superficie de evaporación por capilaridad, y por lo tanto la permeabilidad del revestimiento hacia el exterior, con “capas cada vez más flexibles y débiles (módulo de elasticidad decreciente), que permiten su fácil y eficaz mantenimiento” [5].

Y a pesar de algunas transformaciones que se produzcan en la arquitectura canaria, de composiciones y sistemas constructivos, siempre se emplearán esos materiales (Figura 13)w. Ya que son los materiales de mayor calidad y disponibilidad.

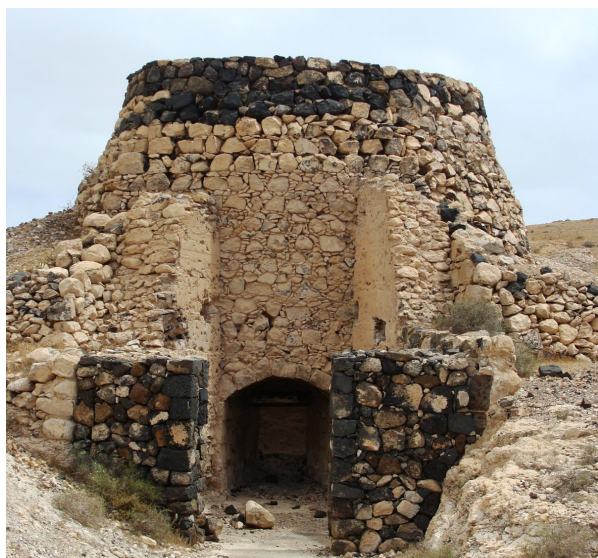
Figura 15 – Hornos de cal de Janubio (izq.) y de Chimida (drcha.). Web: <http://lanzaroteinedita.blogspot.com/2013/07/caleras-de-lanzarote.html>

También destaca los hornos y caleras como parte del patrimonio y del paisaje donde están instaladas. “La Arquitectura de la cal ha contribuido a la construcción de la identidad de las zonas en las que está enclavada y ha singularizado estos entornos, dotándolos personalidad propia” [7].

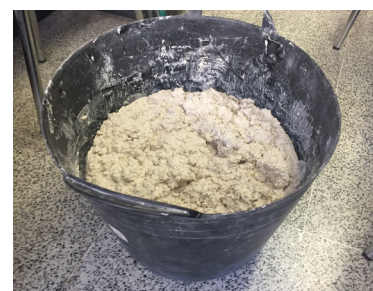
Figura 18 – Amasada de mortero CLB y agua. Imagen del autor.

Por lo tanto, tras los cálculos oportunos el peso necesario de cal aérea base para todas las probetas es de 27,5 kg, con lo que será necesario 6,05kg de agua (Figura 18).

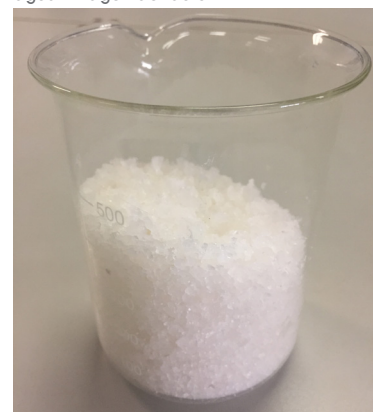
Figura 19 – Sal a añadir. Imagen del autor.

Una vez obtenemos cuanta cantidad de agua a añadir, se debe calcular la cantidad de sal. Con el dato de salinidad aportado por el equipo de ejecución de la rehabilitación calcularemos que cantidad de cloruro sódico se le debe añadir (Figura 19).

$$35 \text{ gr} / (\text{l agua}) * 5,93 \text{ l agua} = 207,55 \text{ gr} = 0,207 \text{ kg}$$

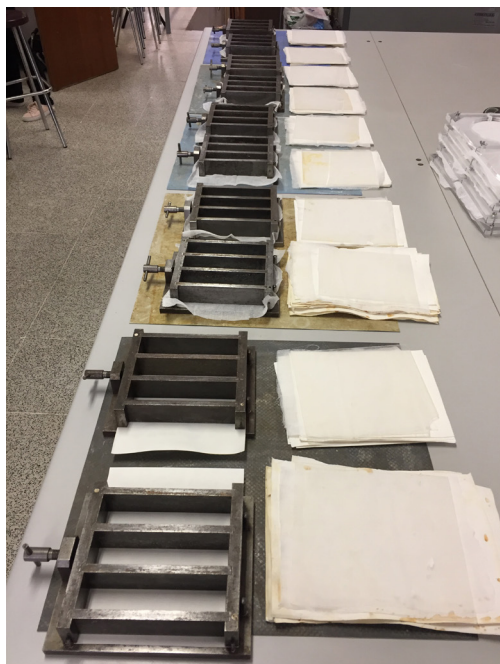
Figura 21 – Realización probetas según UNE-EN-1015-11. Imagen del autor.

Resistencia (UNE-EN-1015-11). Se necesitarán moldes metálicos de probetas de dimensiones 16x4x4 cm, pisón, gasas de algodón blanco, papel de filtro absorbente, bolsas de polietileno, dos placas de vidrio, regla metálica para enrasar y una paleta (Figura 21).

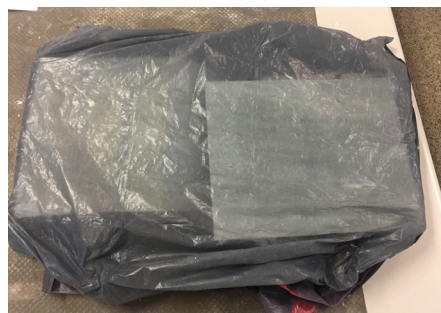
Figura 22 – Curado a 95%HR y 20°C. Imagen del autor.

Una vez realizado el proceso tal como indica la norma, se introduce el molde dentro de la bolsa de plástico para mantenerse con una humedad constante del 95% y una temperatura de 20°C (Figura 22). El tiempo de curado se refleja en la tabla adjunta en la norma. La siguiente tabla (Figura 23) muestra el tiempo, la temperatura y la humedad en las que las probetas tienen que estar mientras se curan.

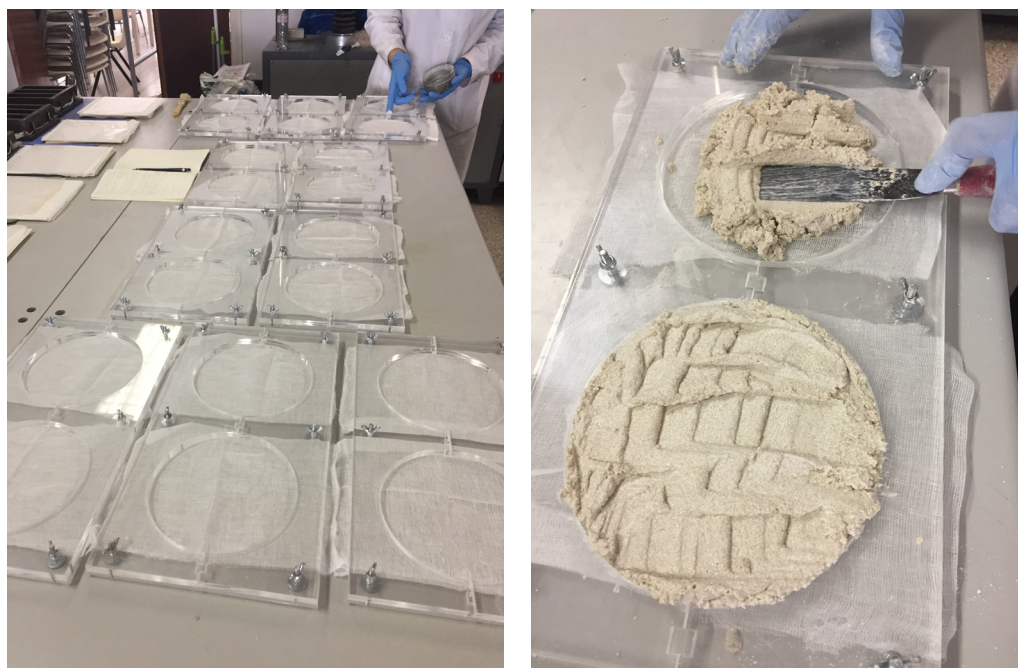
Figura 24 – Preparación probetas para ensayo de permeabilidad al vapor de agua. Imagen del autor.

Permeabilidad al vapor de agua (UNE-EN-1015-19). La realización de las probetas que se van a ensayar es similar a las de resistencia, solo que los moldes son de diferente forma y tamaño. Una vez colocadas las amasadas en los moldes (Figura 24), hay que tener las probetas cubiertas para que no pierdan humedad durante los primeros días de fraguado, después se destaparán y estarán en proceso de secado unos días más. Se utilizará la misma tabla que para el ensayo de resistencia para los tiempos de fraguado.

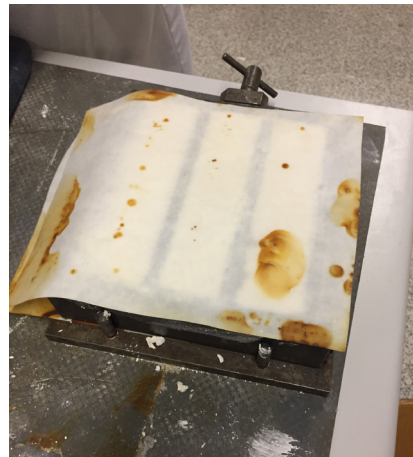
Figura 25 — Preparación probetas ensayo capilaridad. Imagen del autor.

Previo colocación de las paredes de los moldes se coloca un papel de filtro absorbente en la parte inferior. Se colocan las paredes y se aprietan. Se rellena el molde y se enrasa. Se le coloca una capa de papel absorbente en la superficie del mortero (Figura 25).

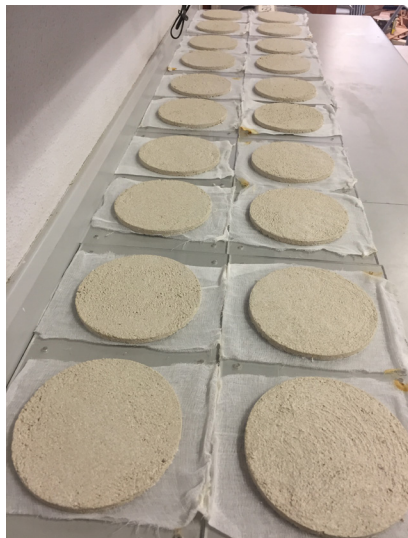
Figura 26 — Probetas endurecidas. Imagen del autor.

Una vez que dispongamos de las probetas endurecidas, tras haber transcurridos los 28 días de curado (Figura 26), se procederá a realizar los ensayos específicos.

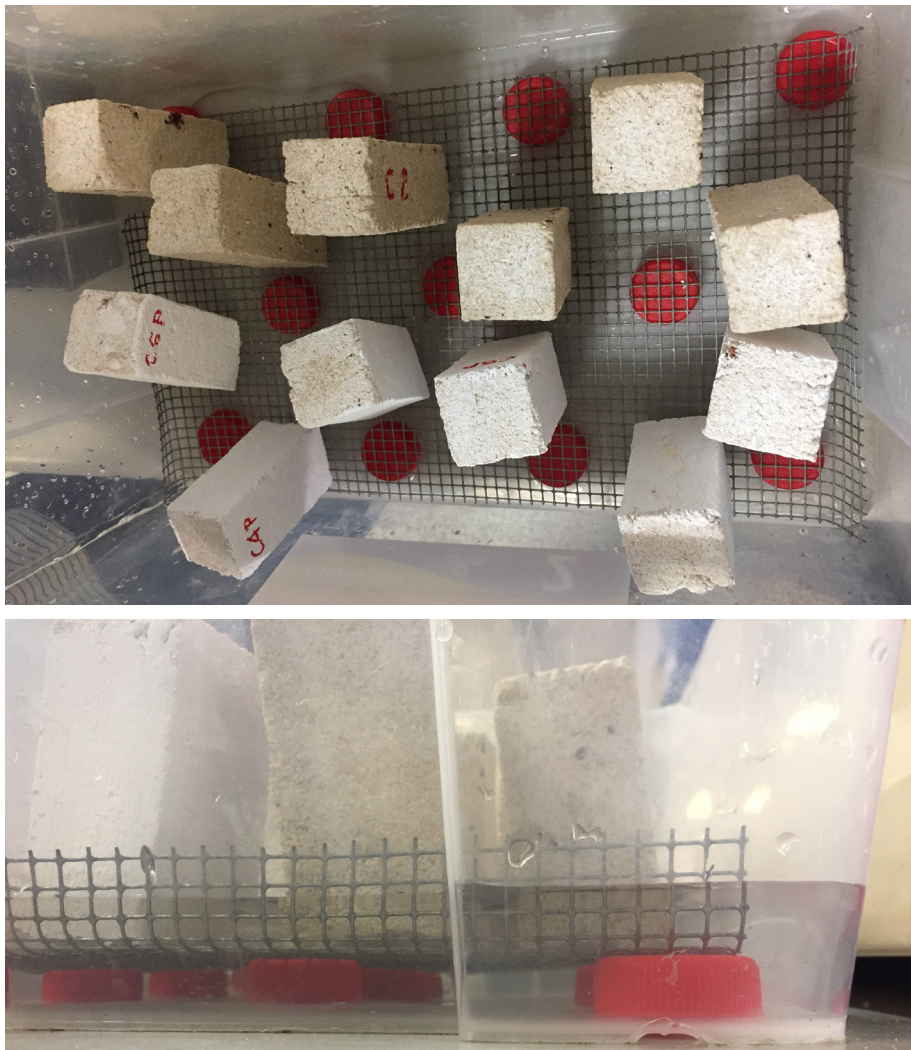
Figura 31 – Ensayo de capilaridad [C y CP]. Imagen del autor.

Una vez se han enfriado se puede dar inicio al ensayo. Se dispuso una rejilla que eleva 5 mm del fondo de la bandeja, de forma que fuera muy pequeña la superficie de la probeta en contacto con el soporte. Se situarán las superficies por la que se han roto hacia abajo, y se sumergirán las probetas en 5mm y 10mm de agua durante toda la duración del ensayo. Se cubre la bandeja para evitar la evaporación de agua. Podemos observar en las siguientes imágenes, Figura 31, la realización del ensayo.

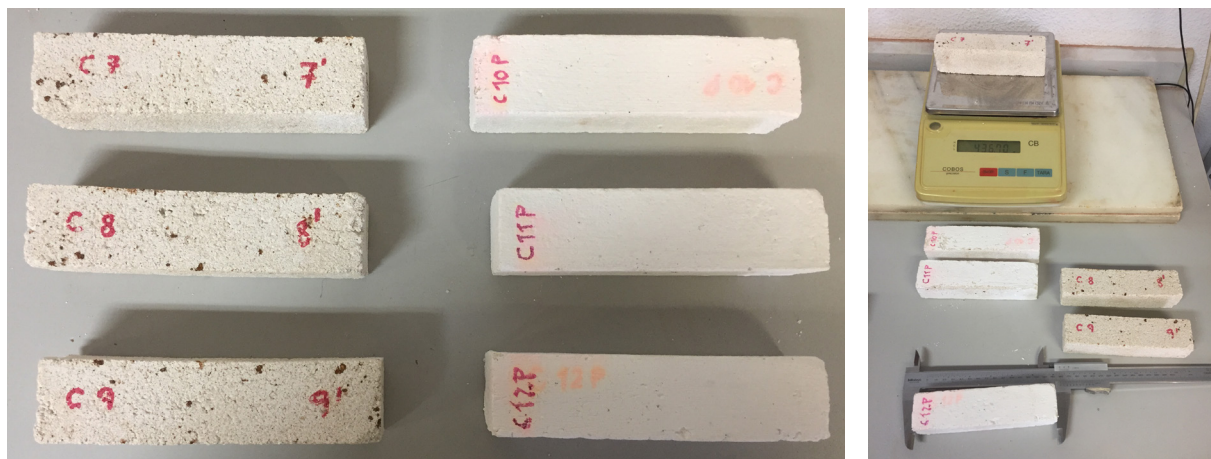
Figura 33 – Probetas ensayo ciclos de humectación y secado [Chs y ChsP], observación visual y toma de datos. Imagen del autor.

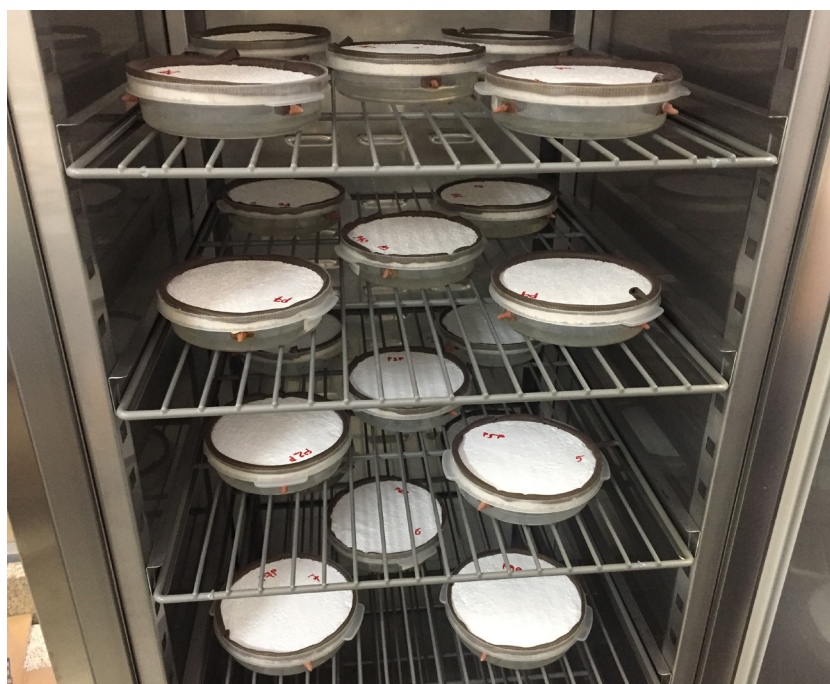
Figura 34 – Probetas ensayo de permeabilidad [P y PP], dentro de la cámara. Imagen del autor.

El ensayo consistirá en observar el cambio de peso de las probetas tras 5 días de estar introducidas en la cámara a 50% de humedad relativa y una temperatura de 20°C (Figura 34). Con ello se proporciona el grado de absorción de estas.

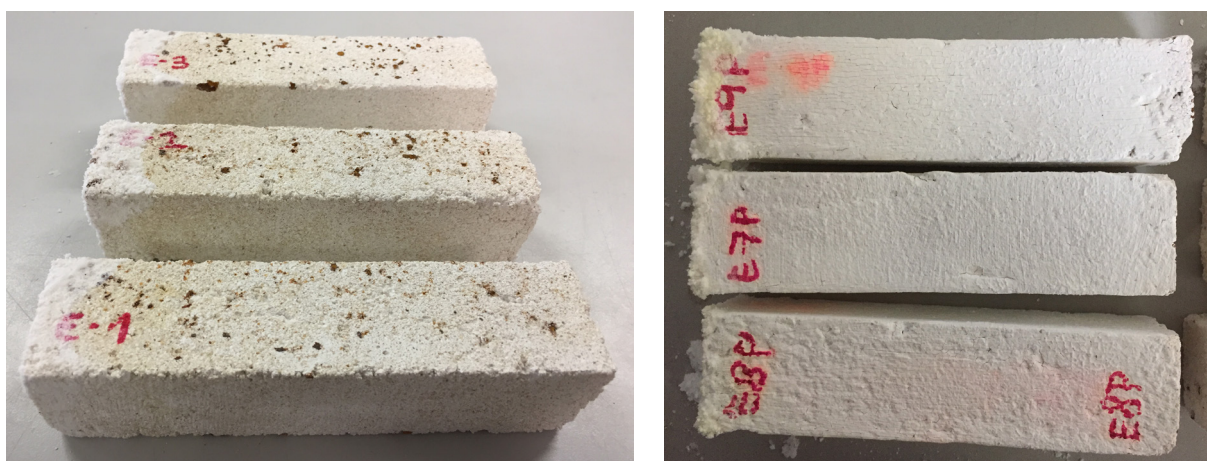
Figura 41 – Probetas del ensayo de eflorescibilidad [Ev (izq) y EvP (drcha)], tras 21 días. Imagen del autor.

El ensayo ha finalizado a los 21 días, donde se ha podido obtener datos más visibles sobre esta eflorescibilidad del mortero. Es destacable que las probetas verticales pintadas [EvP] no han variado su cantidad de sales eflorescidas desde prácticamente el inicio del ensayo. En cambio, en las probetas verticales sin pintar [Ev] hemos podido observar la progresión paulatina de eflorescencias (Figura 41). Por el contrario, las probetas dispuestas en horizontal no han presentado muestras de eflorescibilidad en el transcurso del ensayo. En esta última observación las probetas horizontales sin pintar [Eh] han mostrados dispersas y leves manchas de sales en sus caras. Pero las probetas horizontales pintadas [EhP] no han mostrado ningún cambio respecto al inicio (Figura 42).

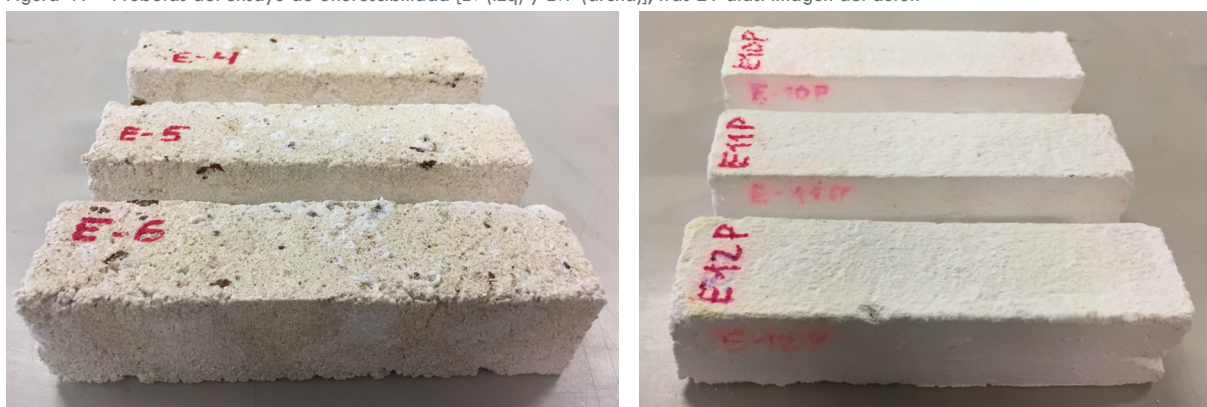
Figura 42 – Probetas del ensayo de eflorescibilidad [Eh (izq) y EhP (drcha)], tras 21 días. Imagen del autor.

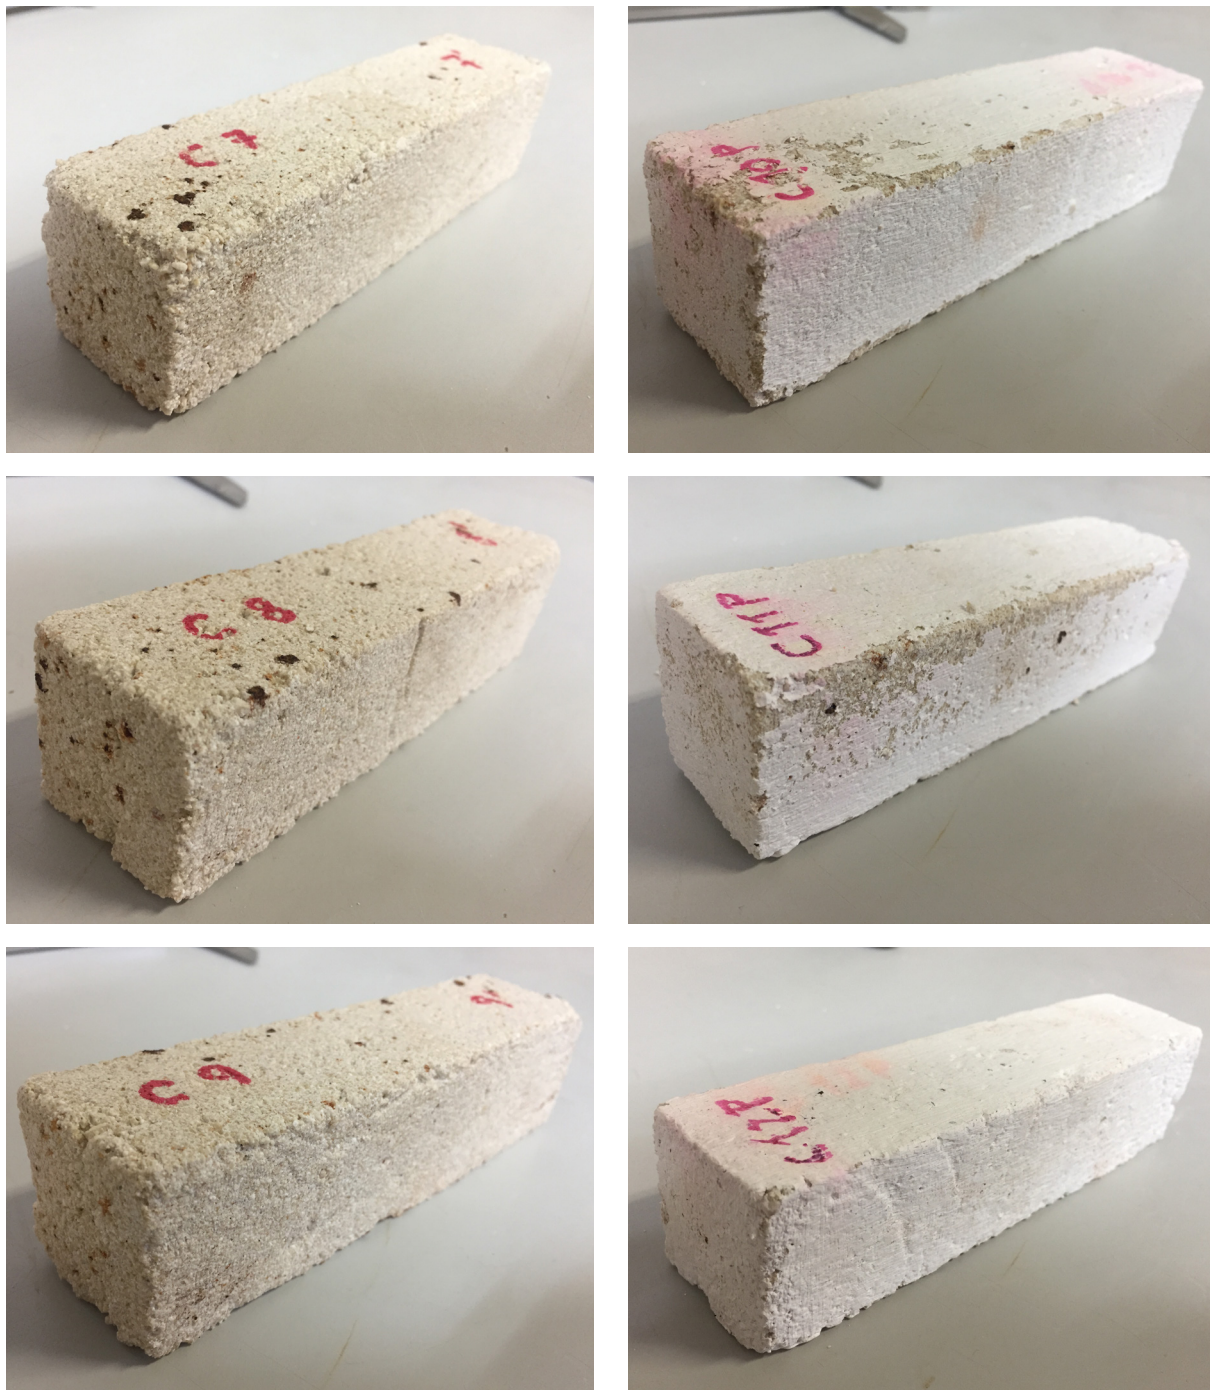
Figura 44 – Observaciones visuales del ensayo de ciclos de humectación - secado [Chs (izq) y ChsP (drcha)]. Imagen del autor.

En las siguientes imágenes, Figura 44, se puede observar con más detalle las superficies de las probetas [Chs], pudiendo afirmar que no hay una destacable pérdida de sección ni fisuras en ellas. Las probetas pintadas [ChsP] poseen una mayor integridad debido a la protección que ejerce esta capa superficial, la cual se sacrifica. Esta pintura tras los 4 ciclos presenta desprendimientos, aunque en algunas de ellas se sigue manteniendo más o menos en rasgos generales.
